# Asbestinventarisatetest

Elf-Juliwijk 5, 8620 Nieuwpoort

Attestnummer : 20230321-000497.000

**Niet-asbestveilig**

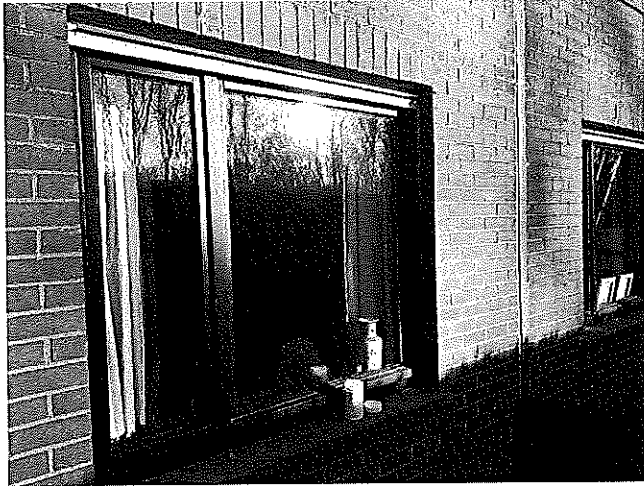
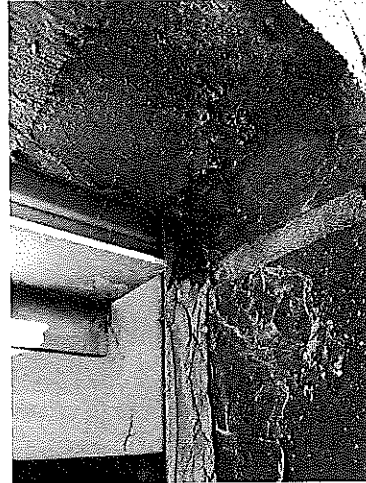
Overzichtsfoto

Detailfoto

Het asbestmateriaal valt onder de mijlpaal van 2040.

| Eindbeoordeling materiaalrisico | Verhoogd materiaalrisico en/of verhoogde kans op vezelvrijgave |

| Afschermingsgraad van het gehele materiaal | Geheel of deels vrij aan de buitenlucht |
| Toestand van het materiaal | Matig beschadigd, matig verweerd |

| # | Type | Referentie | Resultaat |
|---|---|---|---|
| 1.1 | Puntmonster | M2 | Chrysotiel |

| Beschrijving | Mastiek |
| Asbestmateriaal | In-situ afwerkingslagen - Pasta, stopverf, voegsel, stopsel, vulsel, mastiek, kitten, ... |

- Zorg voor een veilig beheer en verwijder dit asbestmateriaal wanneer het bij werken eenvoudig bereikbaar wordt. Controleer de toestand jaarlijks op wijzigingen.

- Hermetische zone (erkend asbestverwijderaar)  
De toepassing werd door het labo als asbesthoudend geïdentificeerd en de matrix als niet-hechtgebonden. Hierdoor kan de toepassing enkel verwijderd worden door een erkend asbestverwijderaar met de hermetische zone. Andere methodieken laten niet toe de toepassing te verwijderen.

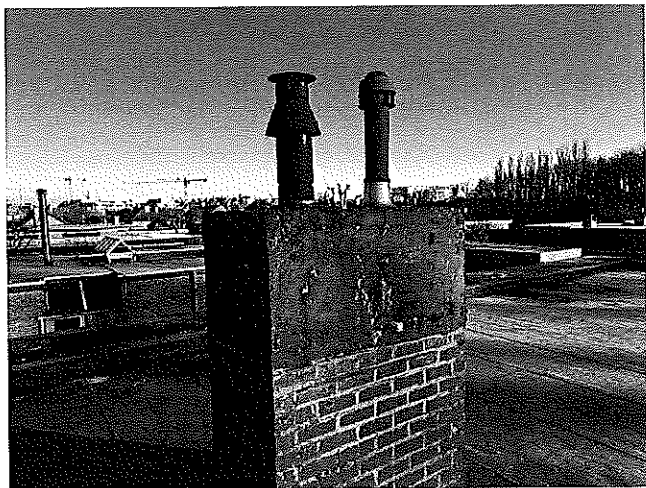
Vrije foto

In de woning is een schouw aanwezig. Gezien het bouwjaar van de woning kan er zich hierin een buis/rookkanaal in asbestcement bevinden. Het is aangewezen bij verbouwingen/afbraak zich hiervan bewust te zijn.

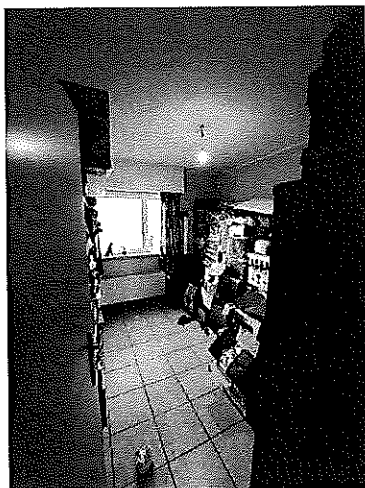
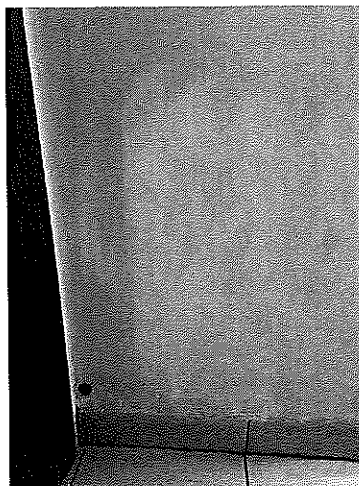
## Fiche 3: Pleisterwerk

Geen asbest

| # | Type | Referentie | Resultaat |
|---|---|---|---|
| 3.1 | Mengmonster | M3 | Geen asbest |

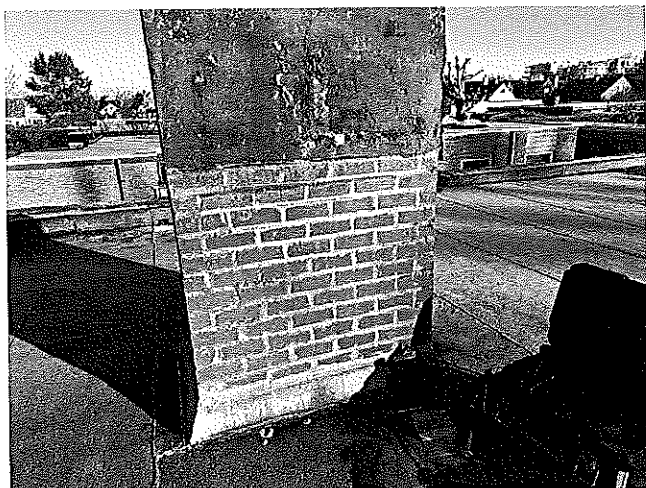
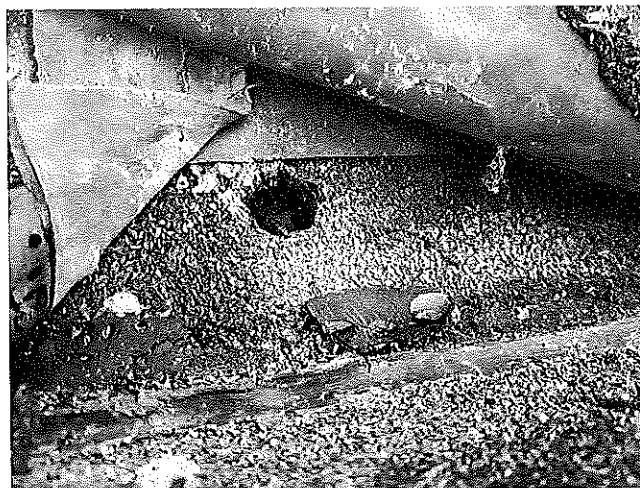
## Fiche 4: Plat dak - Roofing

Geen asbest

| # | Type | Referentie | Resultaat |
|---|---|---|---|
| 4.1 | Puntmonster | M1 | Geen asbest |

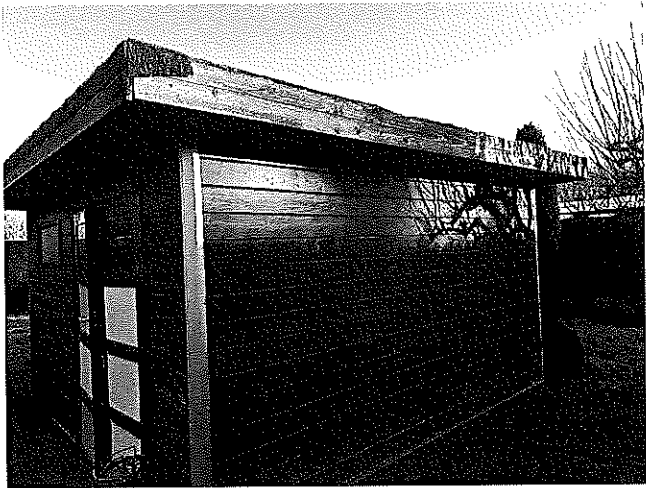
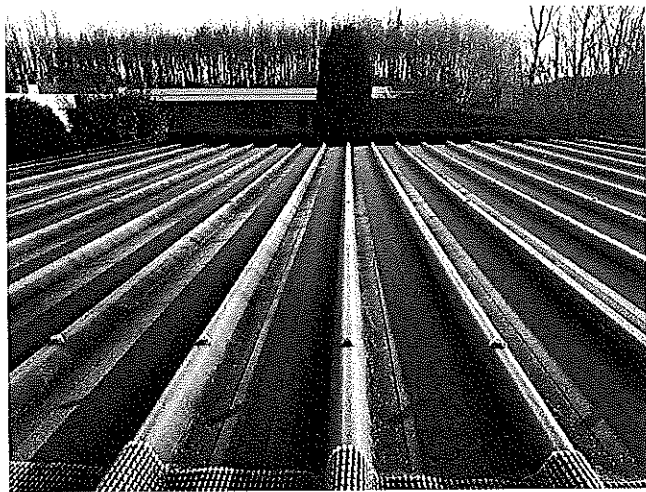
## Fiche 5: Dakbedekking tuinhuis

Geen asbest

| Opmerking | De dakbedekking van het tuinhuis is een geprofileerde staalplaat + isolatie. Dit product bevat geen asbest. |

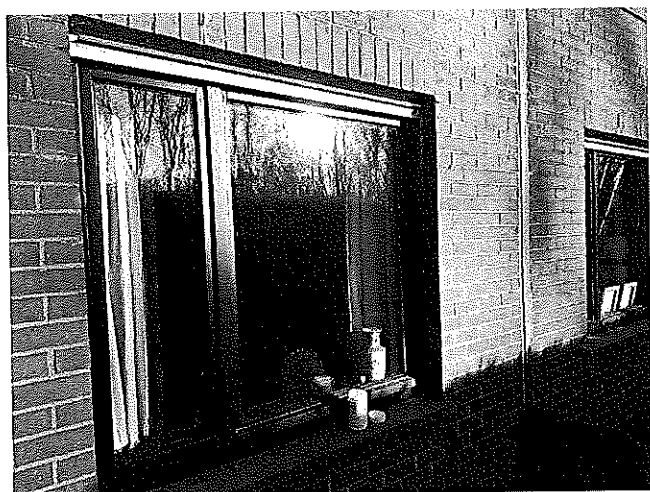
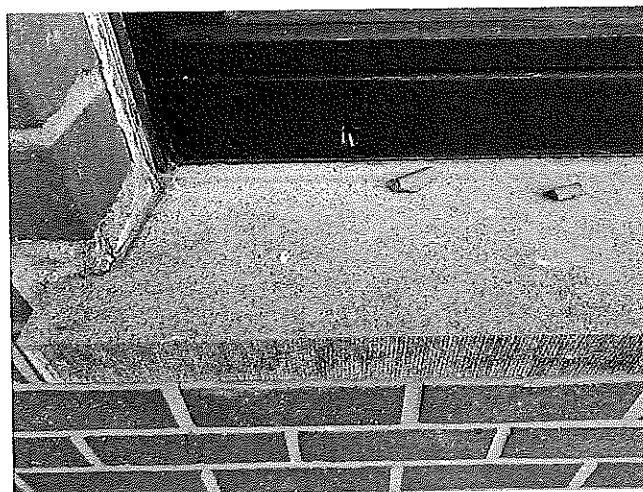
## Fiche 6: Raam- en deurdorpels (exterieur)

Geen asbest

| Opmerking | Betreffen dorpels in blauwe hardsteen |

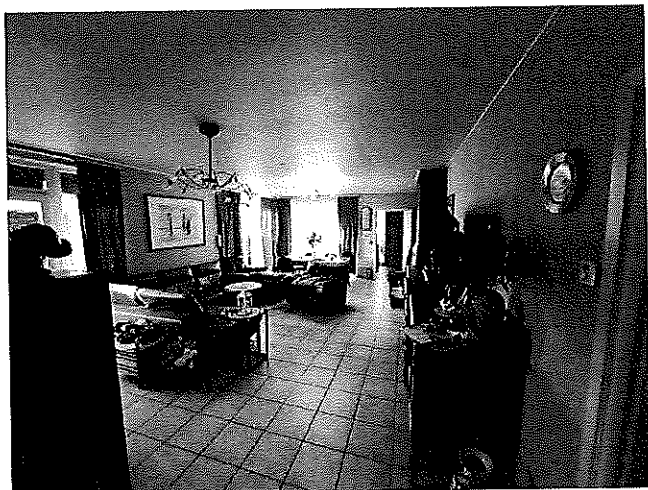
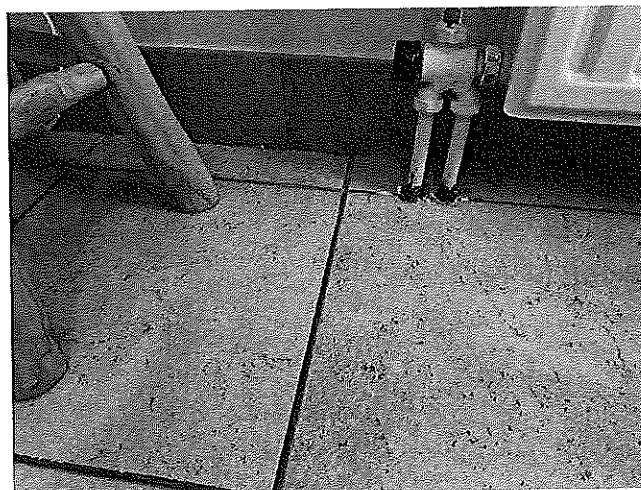
## Fiche 7: Keramische tegel

Geen asbest

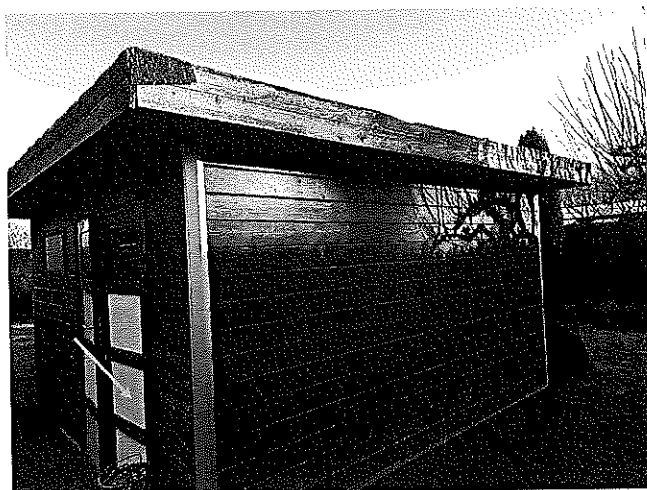
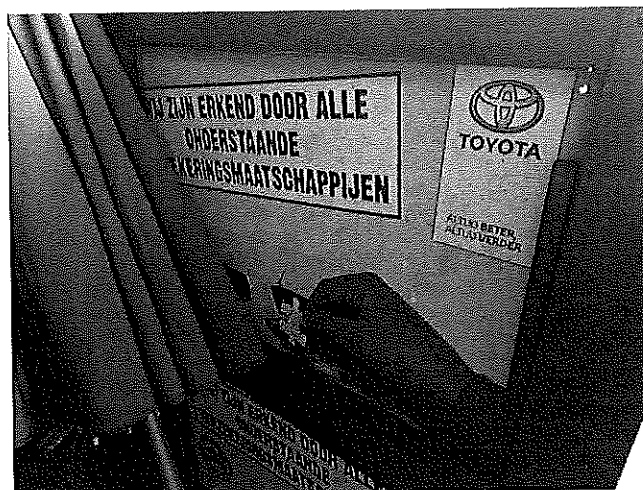
## Fiche 8: Vulpanelen tuinhuis

Geen asbest

| Opmerking | De vulpanelen in de deur van het tuinhuis zijn geen glasal-plaat of dergelijke. Het betreft kunststof platen. |

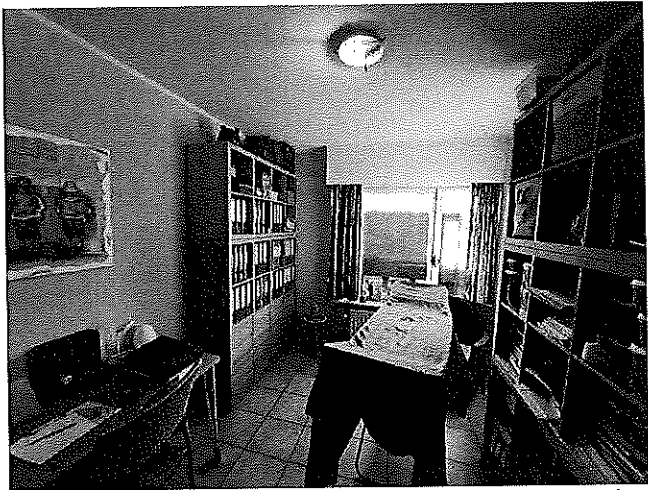
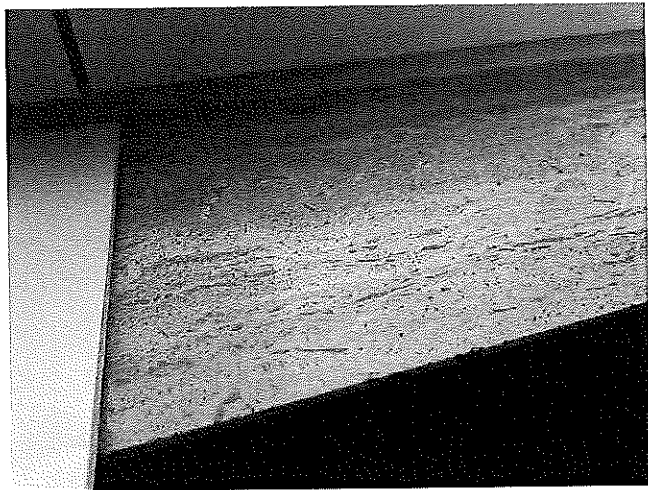
# Fiche 9: Vensterbanken - deurdorpels (interieur)

Geen asbest

| Opmerking | De vensterbanken in de woning zijn van het type natuursteen. Wellicht betreft het zelfs een 'Travertin'. |
