Asbestinventarisatetest

Heirweg 10, 8431 Middelkerke

Attestnummer : 20230112-000069.000

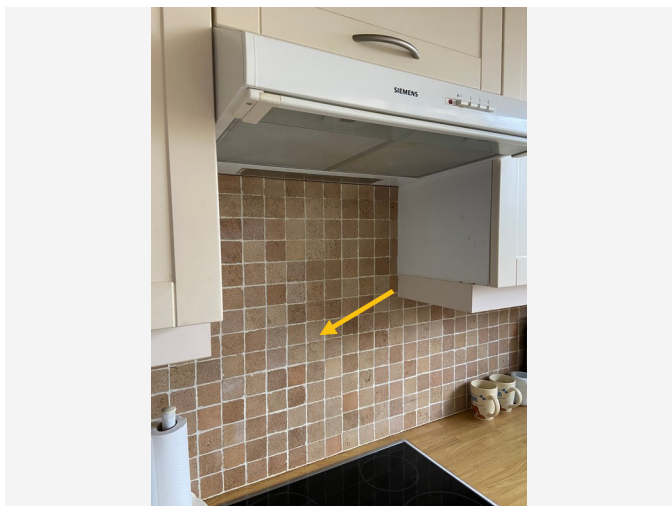
Vrije foto

staalname pleisterwerk niet mogelijk, wegens afwerking met plaatmateriaal.

Identificatiemethode	Vaststelling & expertise (niet-asbestverdacht)
----------------------	--

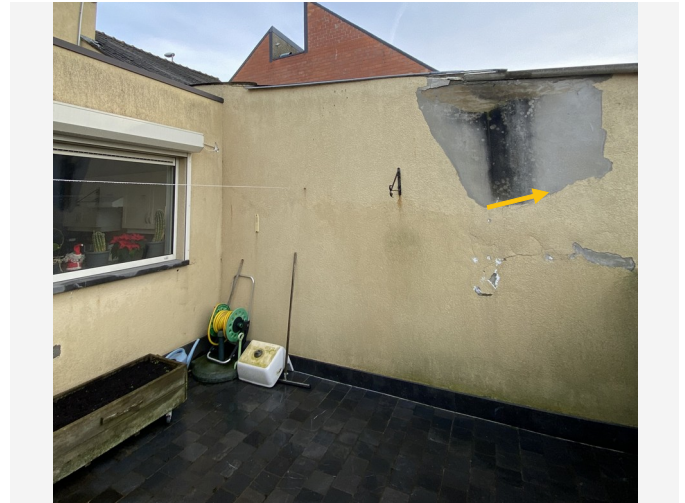
Fiche 4: crepi

Geen asbest

#	Type	Referentie	Resultaat
4.1	Mengmonster	2	Geen asbest

Beschrijving	crepi
Omgeving	Buiten
Primaire drager	Wand buitenschil
Bindmiddel van materiaal	Cement

Gebondenheid op basis van bindmiddel	Hecht
Hoeveelheid (gewicht - aantal)	• 1.000,00 kg - 1 stuk
Totaal gewicht	1.000,00 kg
Identificatiemethode	Vaststelling met monstername
Destructieve handeling voor identificatie	Nee
